Vérifications d'ouvrages d'art

N09 - Vallorbe - Essert-Pittet (VD) Expertise

Le tronçon autoroutier N09 Vallorbe - Essert-Pittet a été réalisé dans les années 1980. En vue des prochains travaux d'entretien, le consortium DIC SA ingénieurs - Basler&Hofmann AG a été mandaté pour effectuer l'examen de l'ensemble des ouvrages d'art du tronçon afin de déterminer les mesures d'assainissement nécessaires et/ou les renforcements éventuels nécessaires pour garantir leur sécurité structurale et leur aptitude au service.

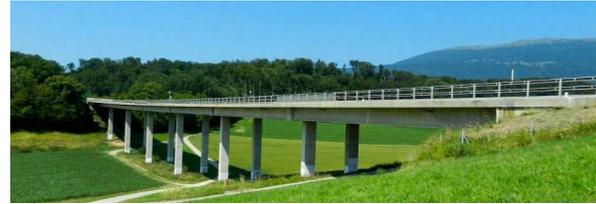
Pont du Landremet

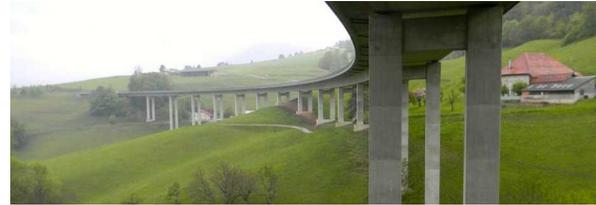
Pont du Daillard

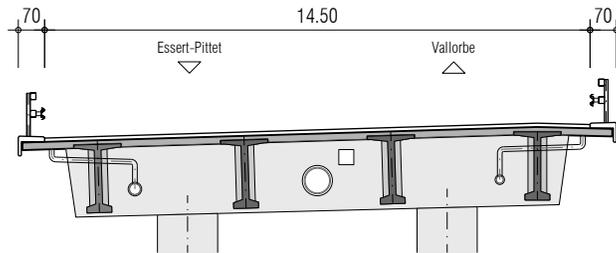
Coupe transversale type du pont du Landremet

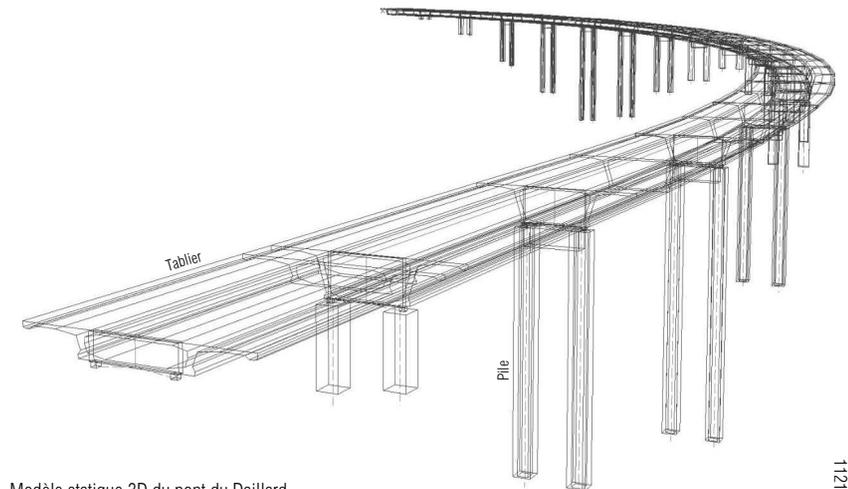
Modèle statique 3D du pont du Daillard

Concernant les vérifications statiques, les éléments jugés critiques pour la sécurité structurale ont été vérifiés. Les principales vérifications effectuées ont été la sécurité des dalles à l'effort tranchant, le choc de véhicules routiers contre les piles des ouvrages et la sécurité parasismique des ouvrages.
