# Pont du Tremblex

## Montreux (VD) Projet de renforcement et assainissement

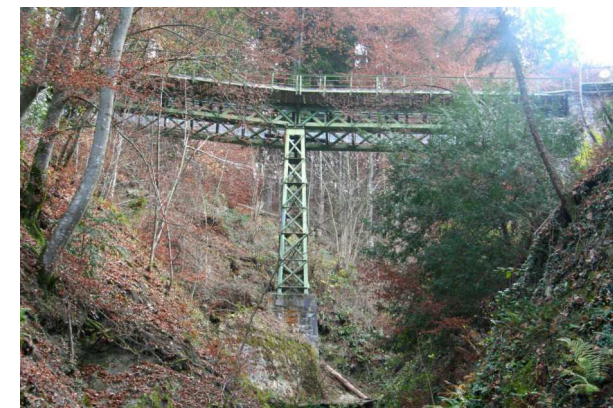
Le pont du Tremblex est un pont ferroviaire en acier qui se situe sur la ligne Montreux-Glion-Naye (MTGN) au km 0.954, entre Glion et Caux. La construction du pont, de la pile centrale et des fondations date de 1893. L'ouvrage est réalisé en acier riveté. Il comprend deux poutres simples indépendantes d'environ 12.4 m de portée chacune appuyée sur une pile centrale et les culées. Le pont possède une pente longitudinale d'environ 56%. La superstructure est constituée de deux fois deux poutres maîtresses rectilignes en treillis d'environ 1.34 m de hauteur, espacées de 1.7 m et reliées par des entretoises en treillis. Un système de contreventement relie les deux membrures inférieures. La pile centrale est également constituée d'éléments en
