# Pont sur le Rhône

## Chippis (VS)

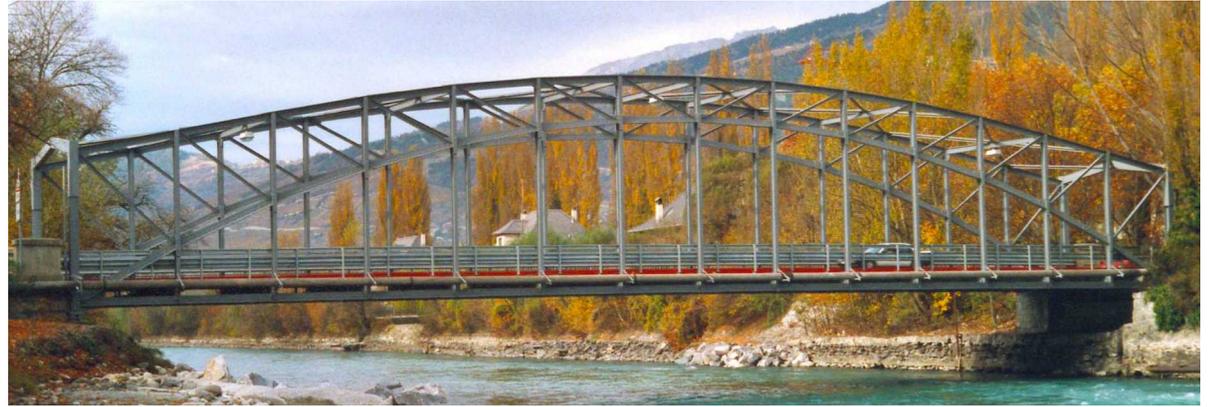
Longueur totale : 50.35 m  
Portée : 49.5 m  
Largeur : 7.45 m

Le pont de Chippis est situé sur la route cantonale n° 44 Sion-Bramois-Chippis-Sierre enjambant le Rhône à Chippis. C'est une construction mixte datant de 1917. Son système statique consiste en une poutre en arc simple triangulée de 49.5 m de portée. Le pont est droit et composé de deux arcs distants de 7.45 m reliés entre eux par des entretoises espacées tous les 3.5 m. Ces entretoises supportent les longerons espacés de 1.15 m, qui elles-même supportent un tablier béton.

Après réfection, le profil type réalisé est constitué de deux voies de circulation de 3.425 m chacune avec barrière de protection de chaque côté, pour une largeur totale de 6.85 m. La passerelle pour piétons, d'une largeur de 2.7 m, a été construite en porte-à-faux à l'extérieur du pont et fixée à celui-ci par boulonnage.

Le tablier en béton armé a été démolé ainsi que les longerons. Seules ont été préservées les poutres en arc triangulées et les entretoises métalliques qui ont été localement renforcées et repeintes. Le tablier a été remplacé par une dalle orthotrope en construction métallique avec une protection contre la corrosion et un revêtement élastomastique d'une épaisseur de 6 mm. Le contreventement inférieur a été démonté après le montage de la dalle orthotrope.

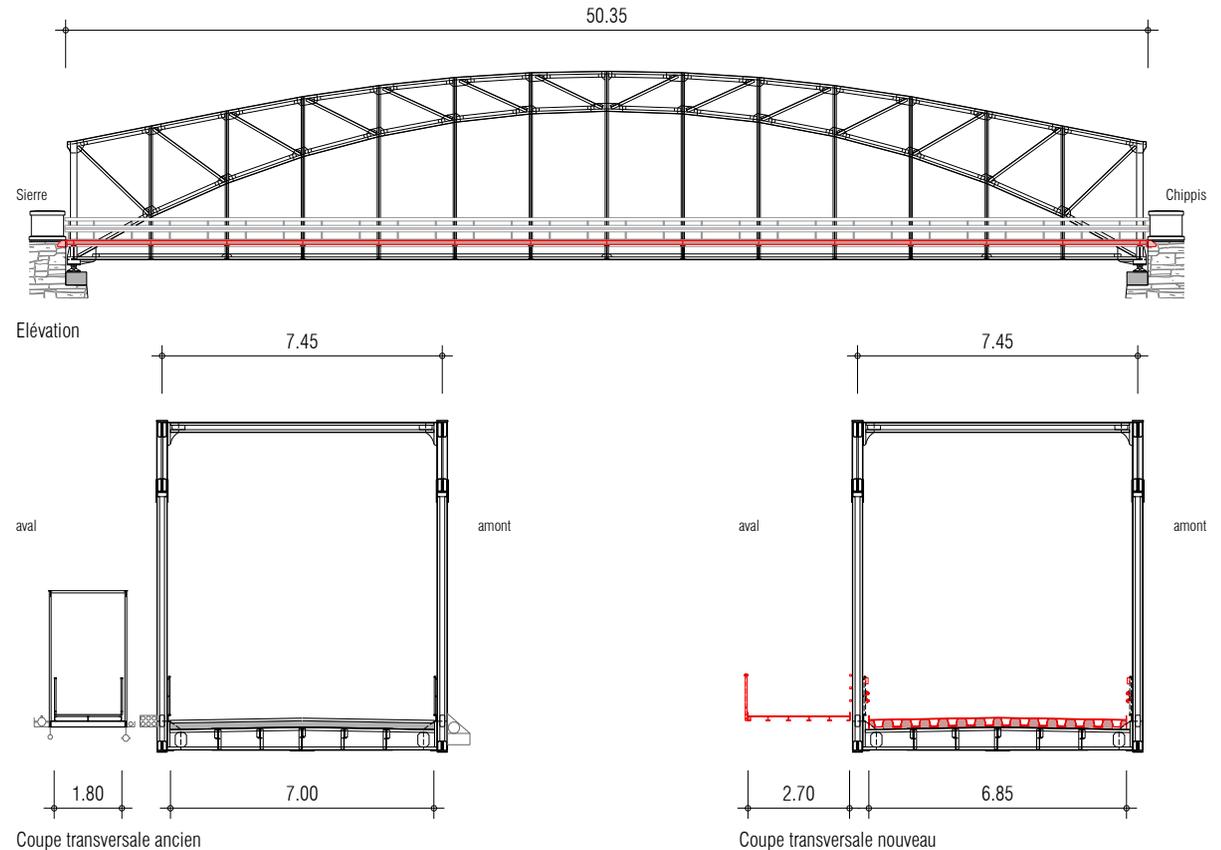
La passerelle composée de poutrelles métalliques en porte-à-faux a été reliée directement à la dalle orthotrope. Le platelage est constitué de tôles avec un revêtement élastomastique d'une épaisseur de 3 mm. Un échafaudage suspendu aux poutres maîtresses en arc a permis d'exécuter les travaux de démolition et de réfection ainsi que de récupérer les gravats.
